### **Saint-Jean-Ligoure – Châlucaet, château haut**

Sondage (2018)

Xavier Lhermite

Organisme porteur de l'opération : Éveha

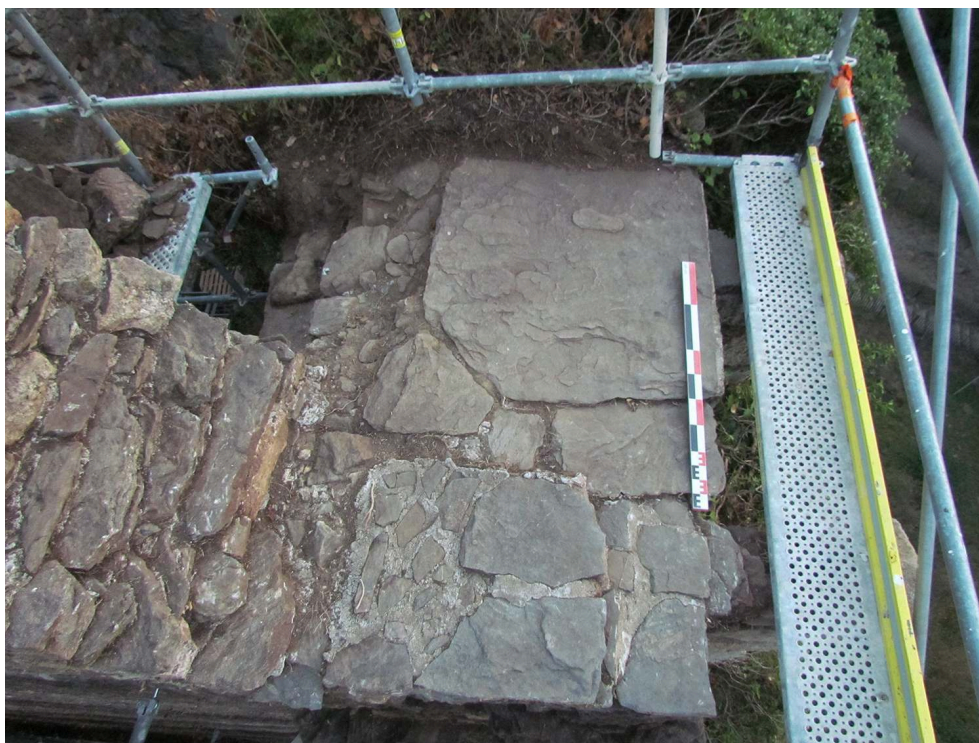
Fig. 1 – Grandes dalles correspondant à la coursière du chemin de ronde (EA 201)

Une restauration ancienne au ciment est visible au sud (partie inférieure de la photographie).
